ERKAYA OTOMOTİV
OTO TEST MERKEZİ

İŞ EMRİ / ARAÇ KABUL / TESLİM / BİLGİ FORMU

MARKA	FORD
MODEL	TRANSİT (DÜZ VİTES) (BEYAZ)
ÜRETİM YILI	2012
PLAKA	06DU8394
MOTOR NO	
ŞASİ NO	NM0XXXTTFXCL46037
YAKIT CİNSİ	DİZEL

MOTOR EKSPERTİZ RAPORU

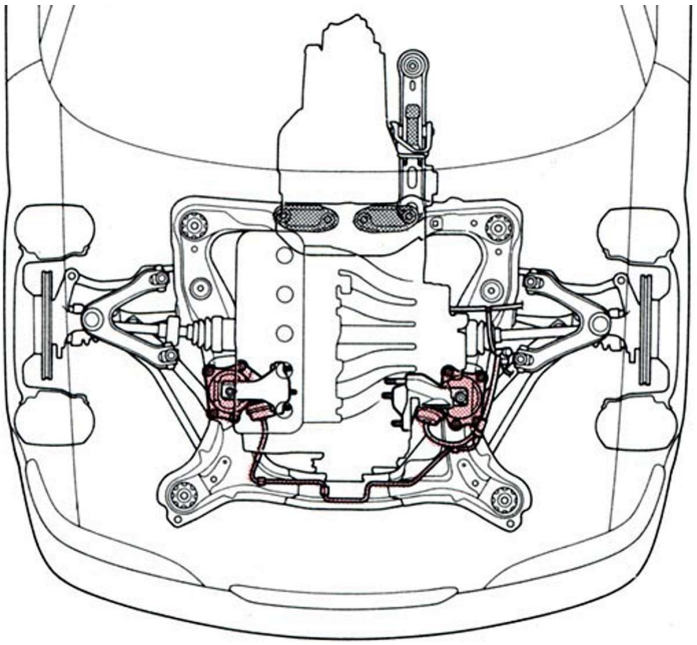
ARKA TEKERDE BALANS VAR _ SAĞ AYNA AYARI ÇALIŞMIYOR _ KIRIK _ KILIMA ÇALIŞMIYOR _ MOTOR YUKARI KOMPROSÖR VEF EGZOZDAN SIYAH DUMAN ATIYOR _ MAZOT FILTREDE KAÇAK VA
